# Auscultation et investigations du pergélisol sous les infrastructures du ministère des Transports du Québec au Nunavik : vers une stratégie d'adaptation

Maude Boucher & Gilles Grondin

Service de la géotechnique et de la géologie – MTQ, Québec, Québec, Canada

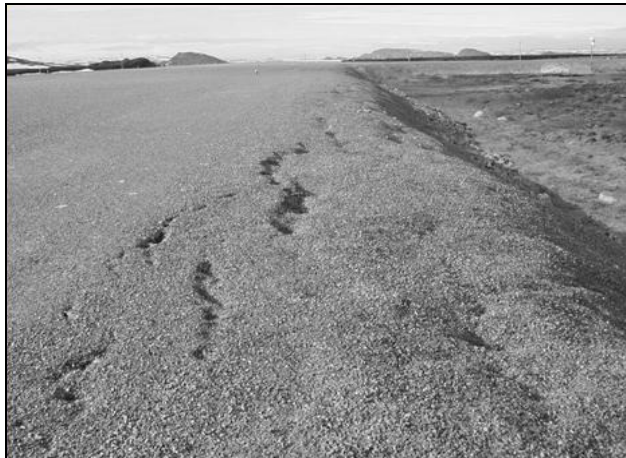
Figure 2. Tassements en bordure du remblai de la piste d'atterrissage de Tasiujaq

Les signes de dégradation constatés sont des tassements différentiels importants particulièrement en bordure des remblais (figure 2), mais parfois localisés sur toute la largeur (figure 3). Des perturbations du système de drainage en pied de remblai sont également observées (figure 4). En effet, des mares d'eau parfois importantes se sont formées dans les fossés au pied des remblais. Finalement, un glissement de la couche de molisol est également survenu à proximité d'une route d'accès.

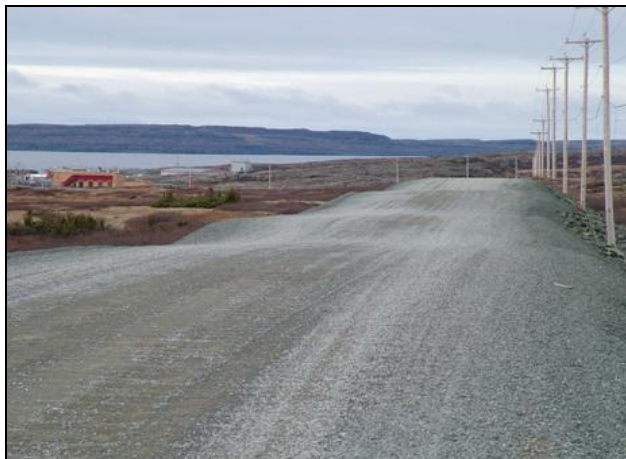
Figure 3. Tassements sur toute la largeur de la route d'accès d'Umiujaq

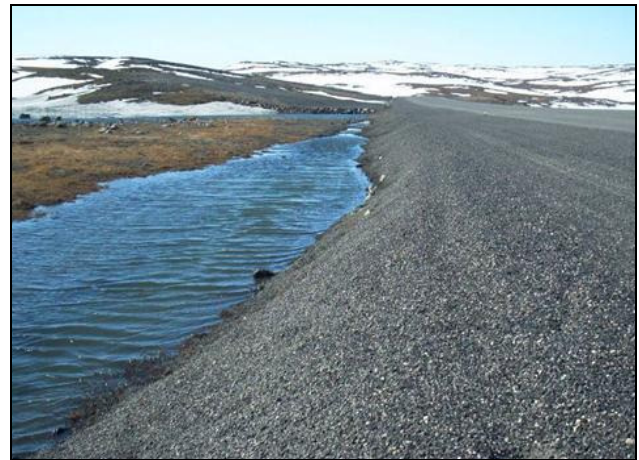
Figure 4. Perturbation du système de drainage de la piste d'atterrissage de Salluit
